5. Stålbeholdere

7. Beholderkontrol

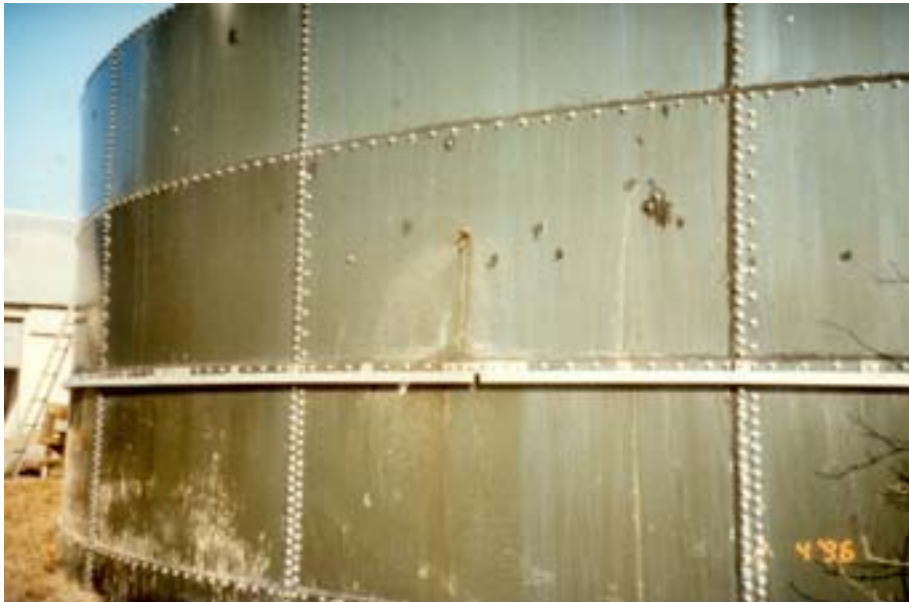
Figur 5.4
Stålbeholder med væg af flade profiler. Nogle stålbeholdere er som rustbeskyttelse glaserede, men hvis glasuren beskadiges, rustner stålet meget hurtigt.

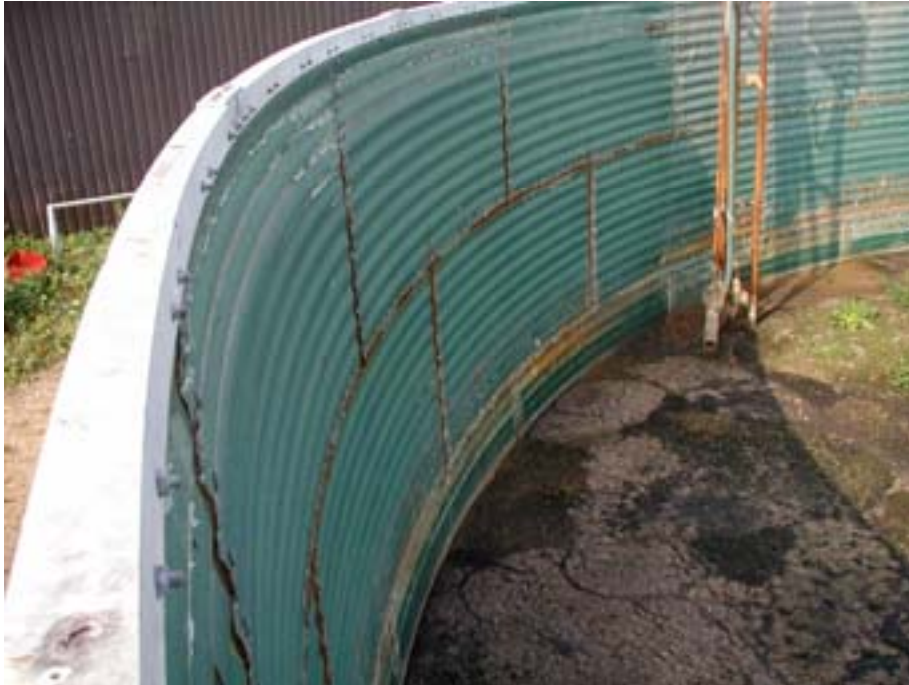
Figur 5.5
Stålbeholder med bølgeprofil. Det ses, at rusten angriber langs samlingerne mellem vægelementerne.

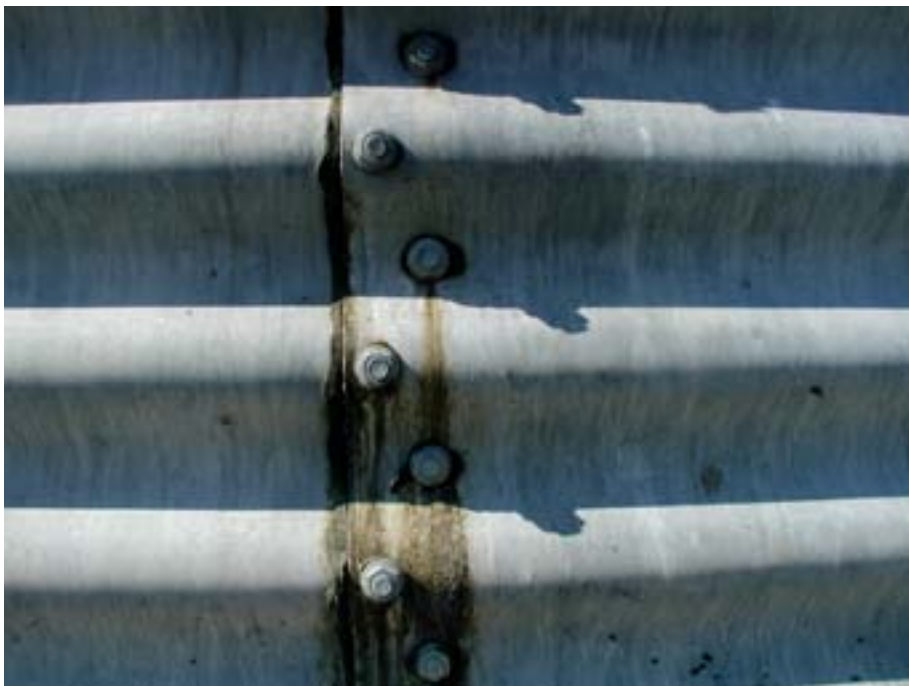
Figur 5.6
Denne beholder er ikke tæt i samlingerne.

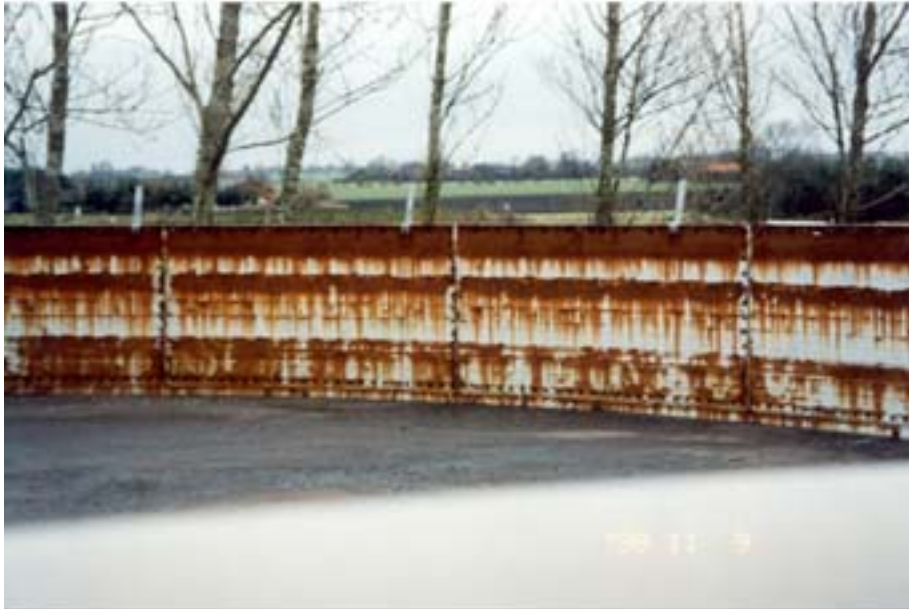
Figur 5.7
Overfladebeskyttelsen på indersiden af denne beholder er stort set forsvundet og pladerne ruster.

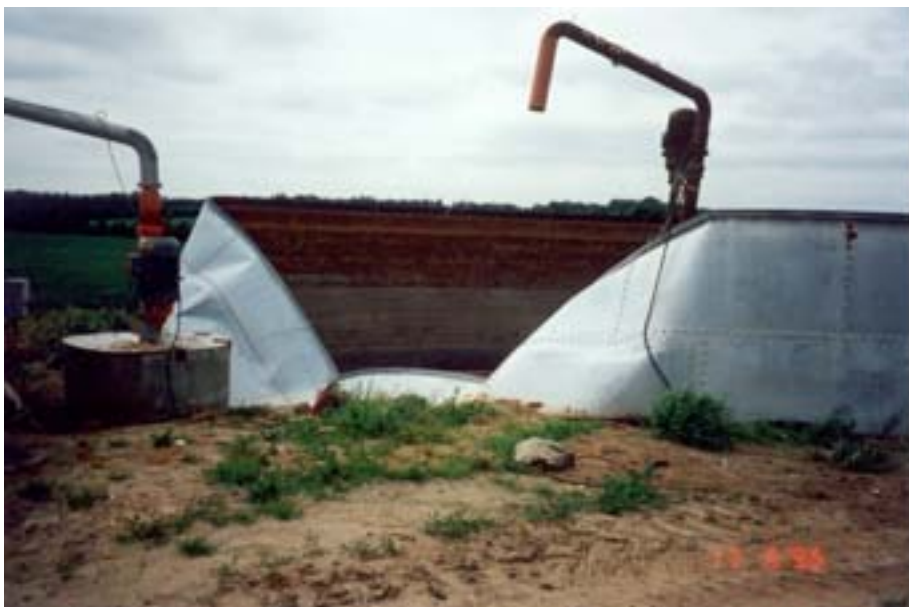
Figur 5.8
Denne delvis nedgravede stålbeholder har været udsat for ensidigt vandtryk i tom tilstand. Det kan den ikke klare.

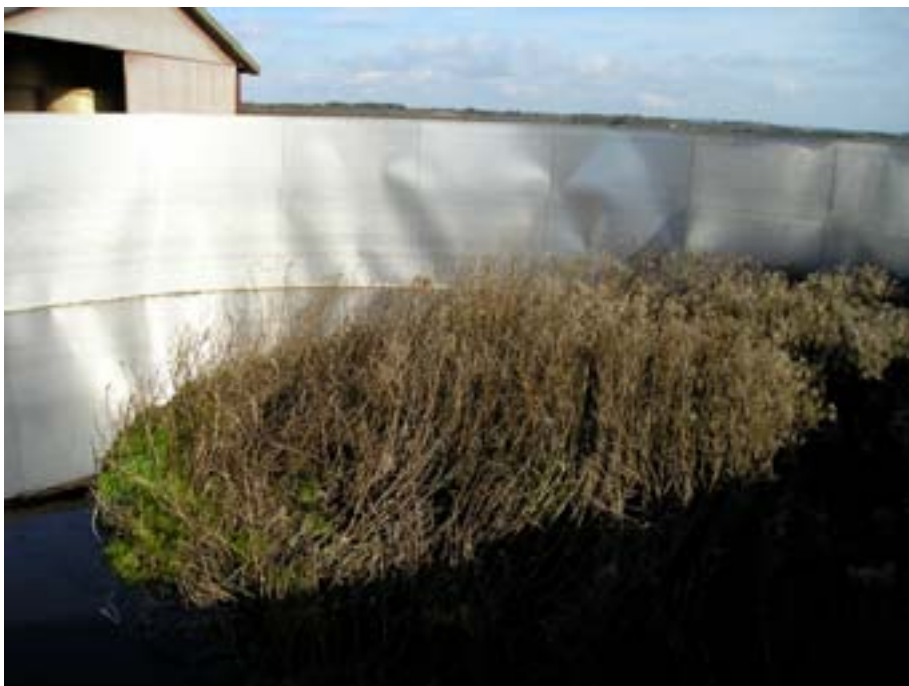
Figur 5.10
Samme beholder som i figur 9. Bulerne i væggen skyldes antagelig påvirkning udefra på tom beholder.

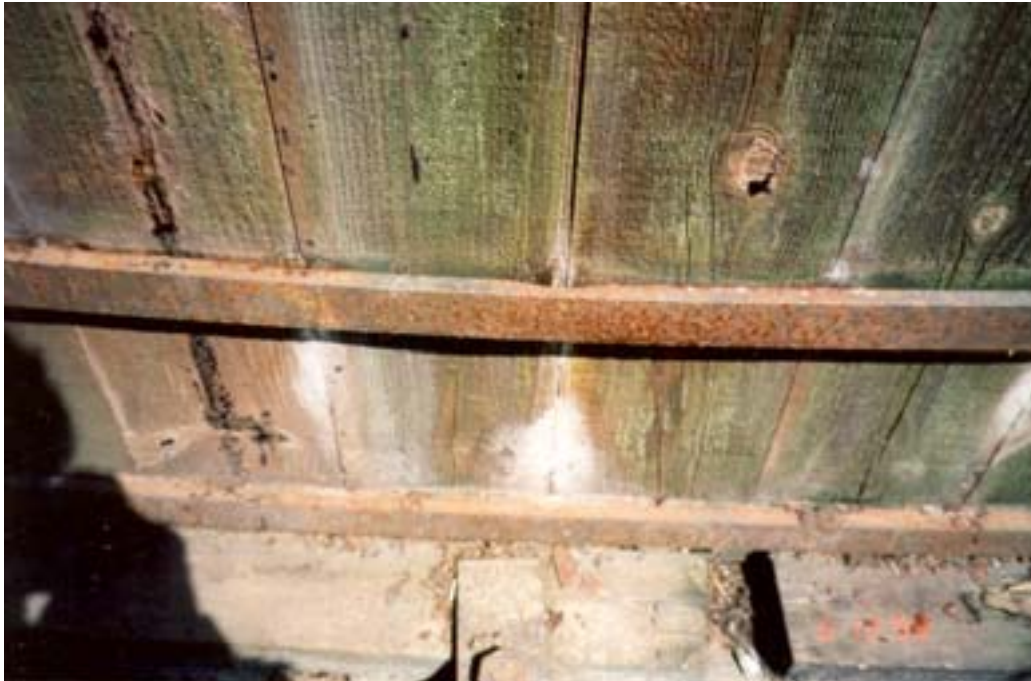
Figur 6.3

Spændebåndene er normalt af "sort" stål, der ikke er rustbeskyttet. Hvis en beholder har stået tom et stykke tid, tørrer træet ud og der vil opstå utætheder langs træplankerne. Når beholderen igen fyldes op, vil der sive gylle ud inden træet er tilstrækkeligt opfugtet igen. Gylle angriber stålet i spændebåndene, som derfor har en begrænset levetid.

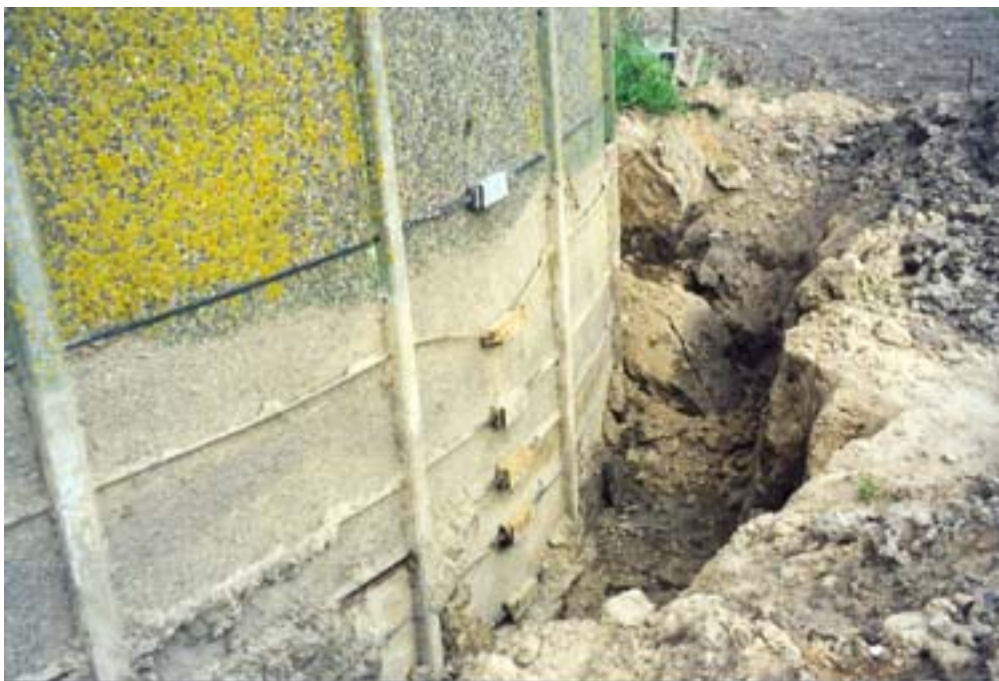
Figur 7.3
Ved denne beholder er alle samlinger i kabler samlet over hinanden. Normalt vil de sidde spredt og der er ikke sikkert, at der er samling der hvor der graves op. Det ses, at et kabel er sprunget.

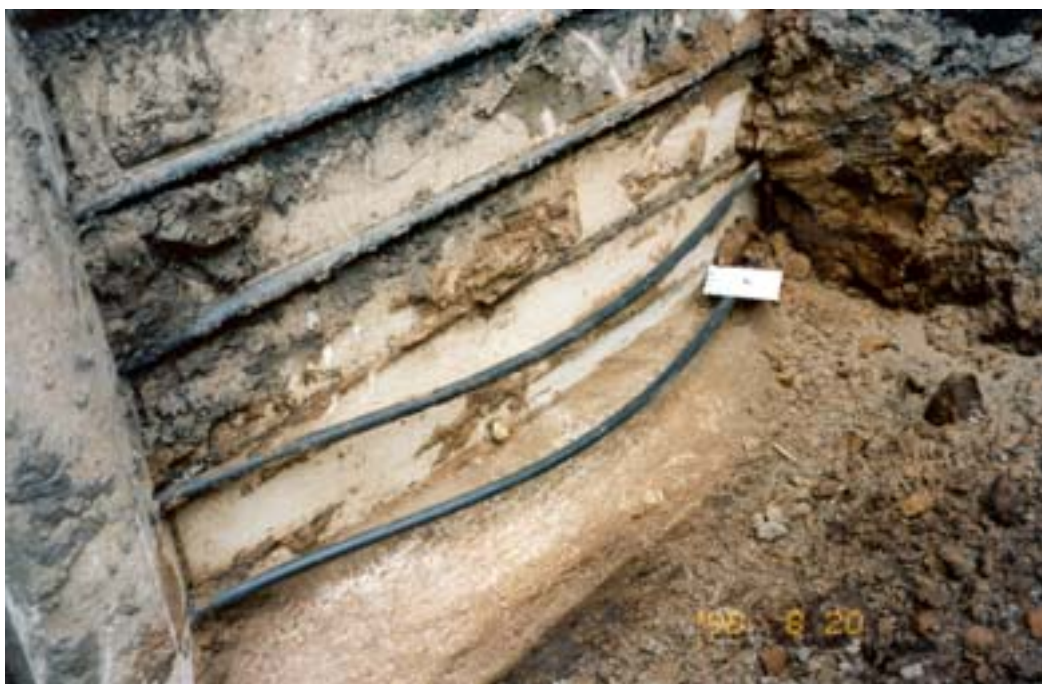
Figur 7.4
Ved denne beholder er de to nederste kabler sprunget. Der er aldrig problemer med at vurdere om et kabel er sprunget eller ej.

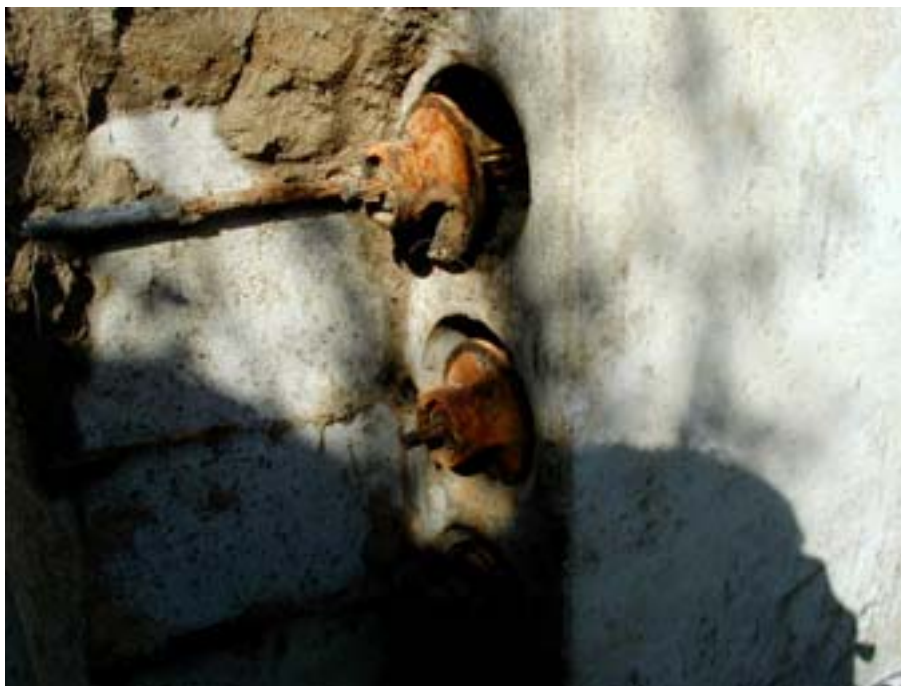
Figur 7.5
På sprungne kabler vil kabelforankringen normalt sidde løst som her.

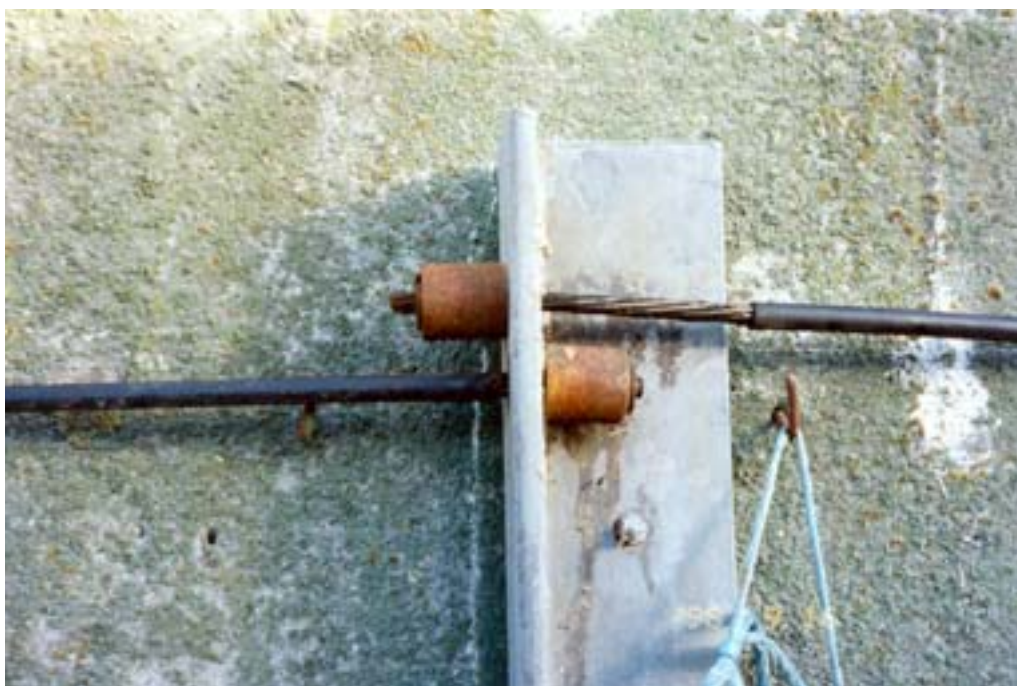
Figur 7.6
Kabelforankringen er let rusten og en del af kablet (til højre) er ikke beskyttet.
Beskyttelse af såvel kabel som forankring samt påsætning af plasthætte vil normalt blive udført af kontrollanten.

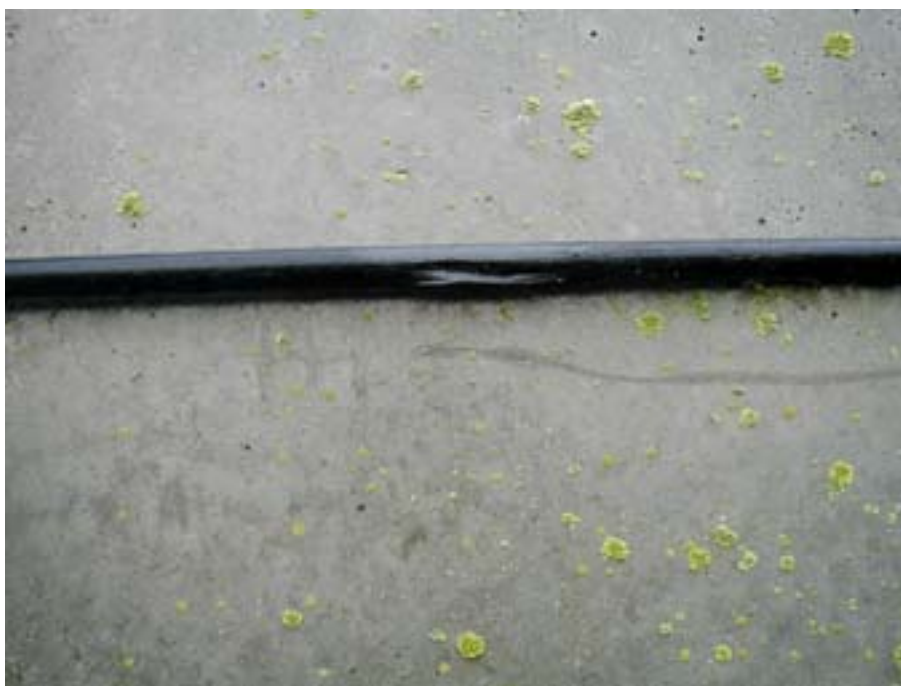
Figur 7.7
Kabler over terræn har ofte skader fra påkørsel eller andet. I de fleste tilfælde vil skaden blive udbedret af kontrollanten.

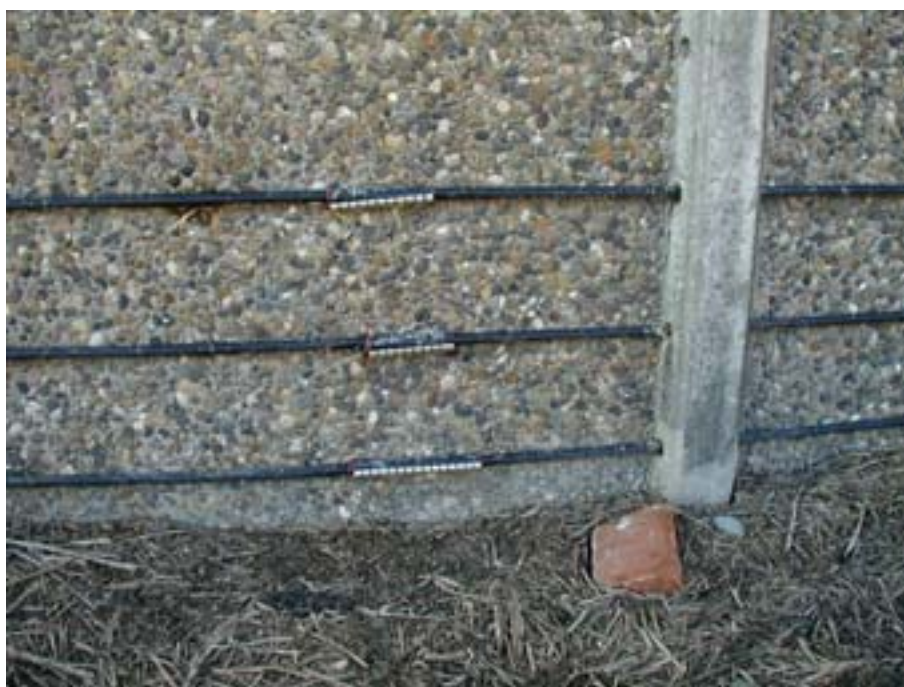
Figur 7.8
Her er huller i tre kabler udbedret af kontrollanten.

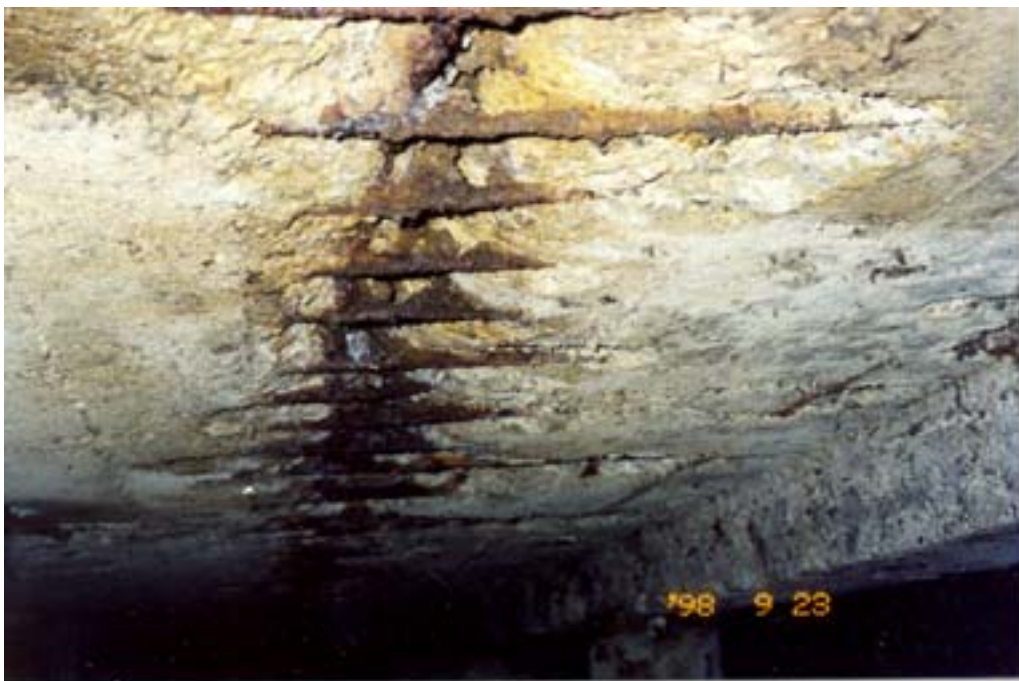
Figur 7.10
Undersiden af ældre betondæk kan være meget tærede af gyllen som det ses her. Færdsel på et sådant dæk er forbundet med fare for nedstyrtning.

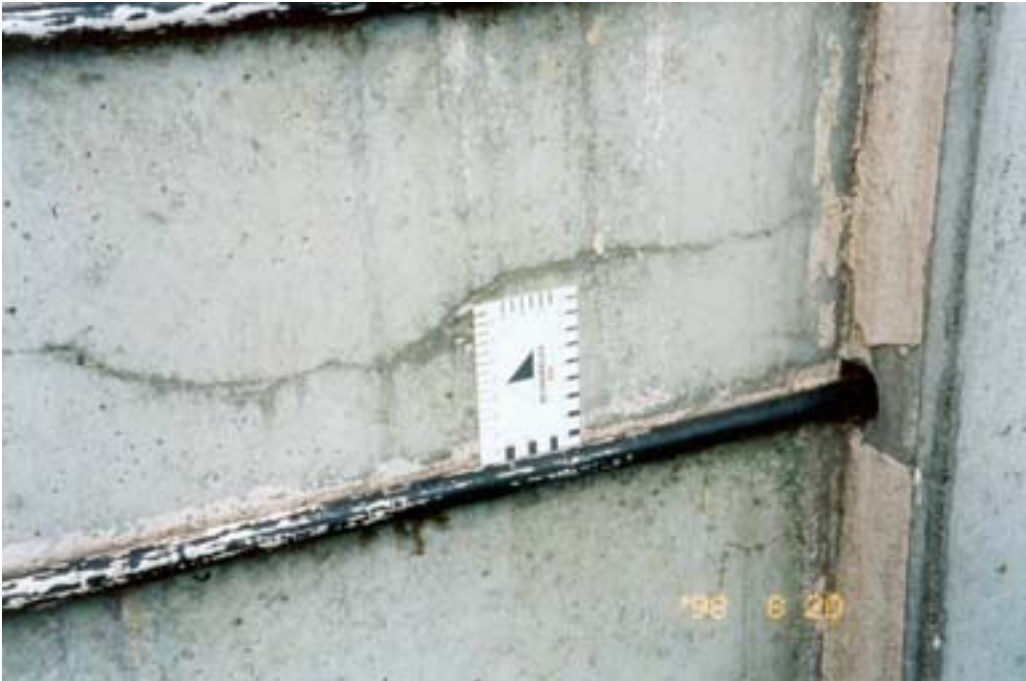
Figur 7.11
Revner ser ofte i beholdere af beton. Små revner uden gennemsvivning af gylle som her er uden betydning.

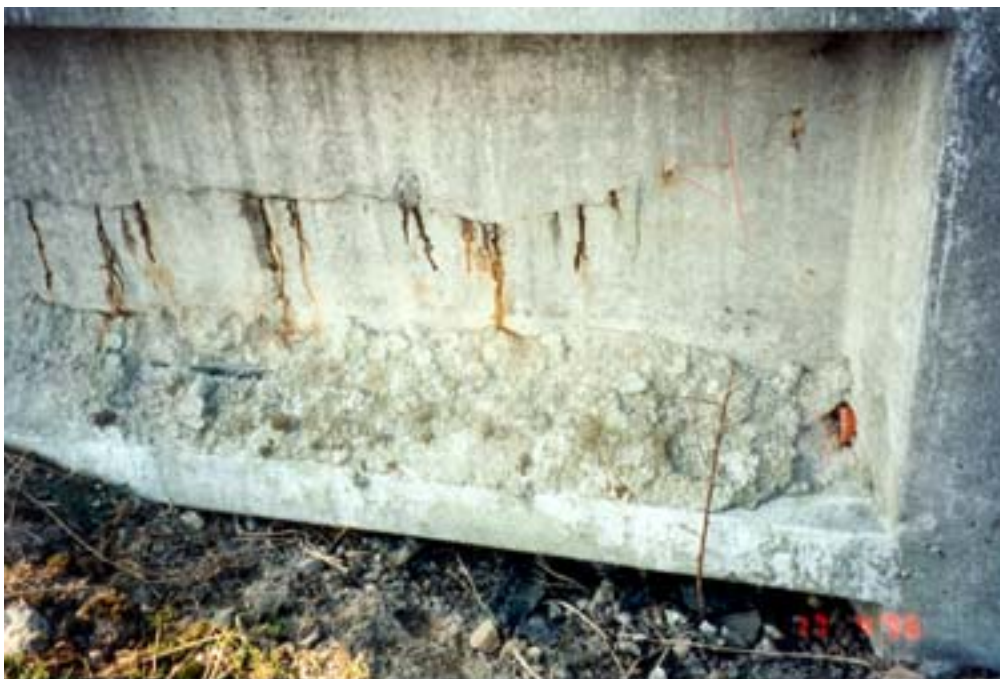
Figur 7.12
Hvis der siver gylle gennem revnen som her skal der ske en tætning og udbedring på beholderens inderside.

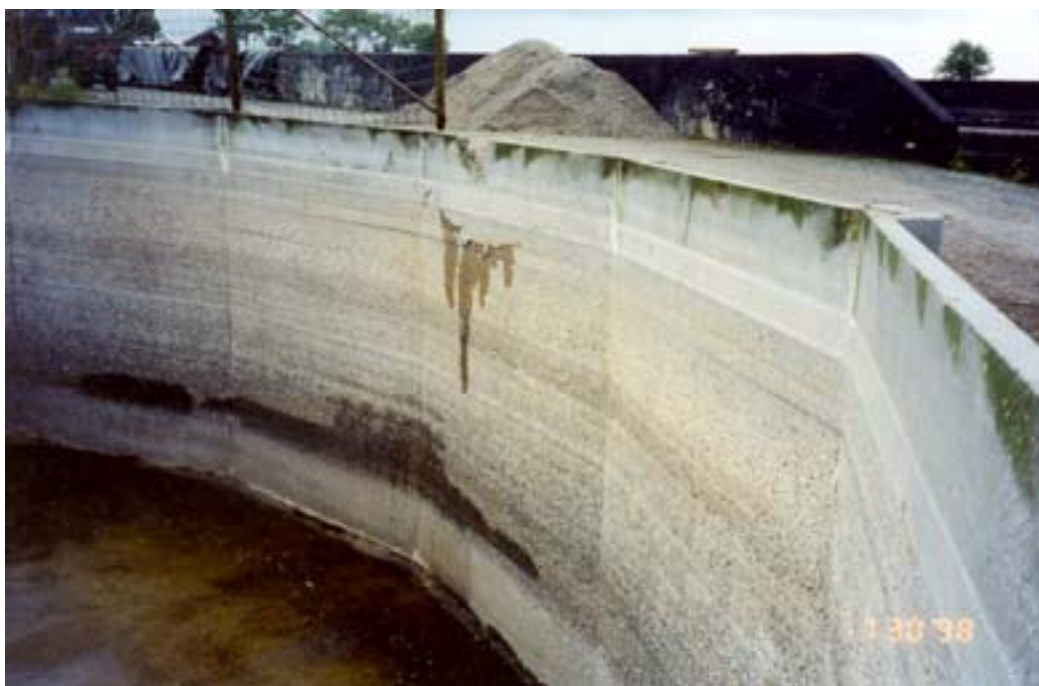
Figur 7.13
Denne beholder er på hele inderside skadet af sur væske som kan skyldes opblanding med ensilagesaft eller industriaffald. Der er også en skade som følge af påkørsel (vandindrængning ses).

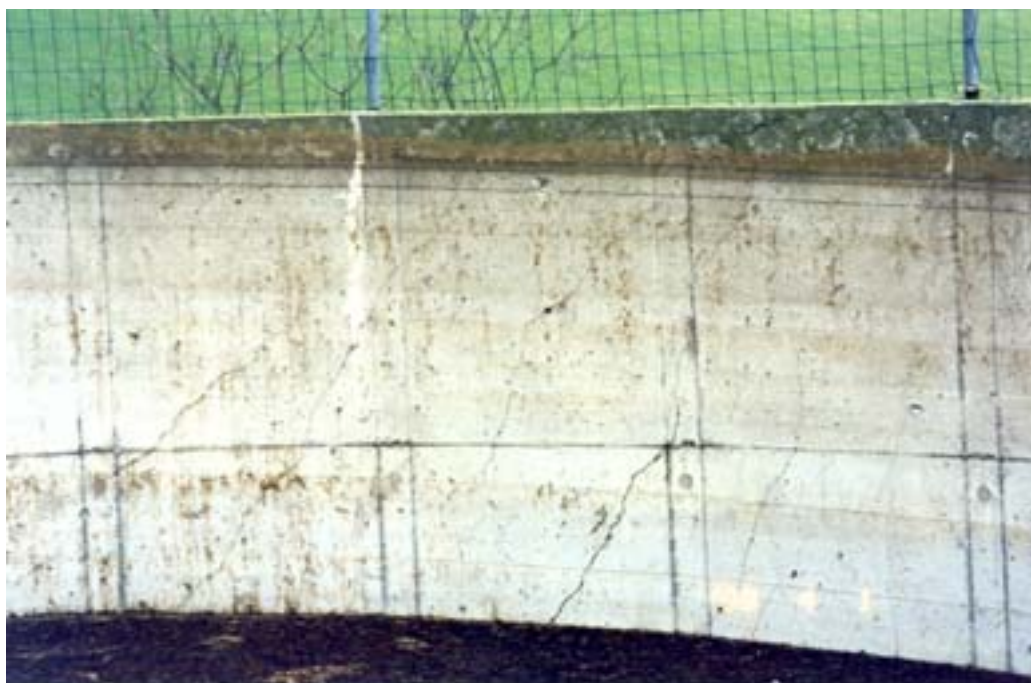
Figur 7.14
Her ses inderside af beholdervæg. Des ses kraftige revner (beholder er utæt) som følge af uens sætning af underbund. Beholderen er opført på kanten af en skråning.

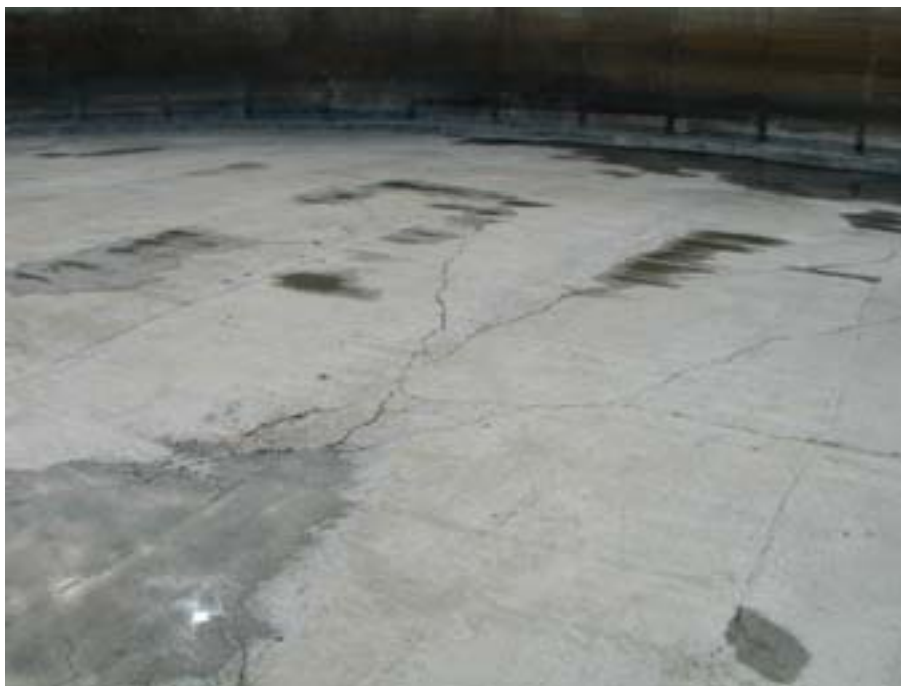
Figur 7.15
Rengjort bund i beholder. Bunden er revnet som følge af opskudt bund (fra udvendigt vandtryk). Beholderen er utæt, hvilket kunne konstateres som følge af udsivende gylle. Normalt kontrolleres bundplader ikke, da der ikke kræves tom beholder ved kontrollen.

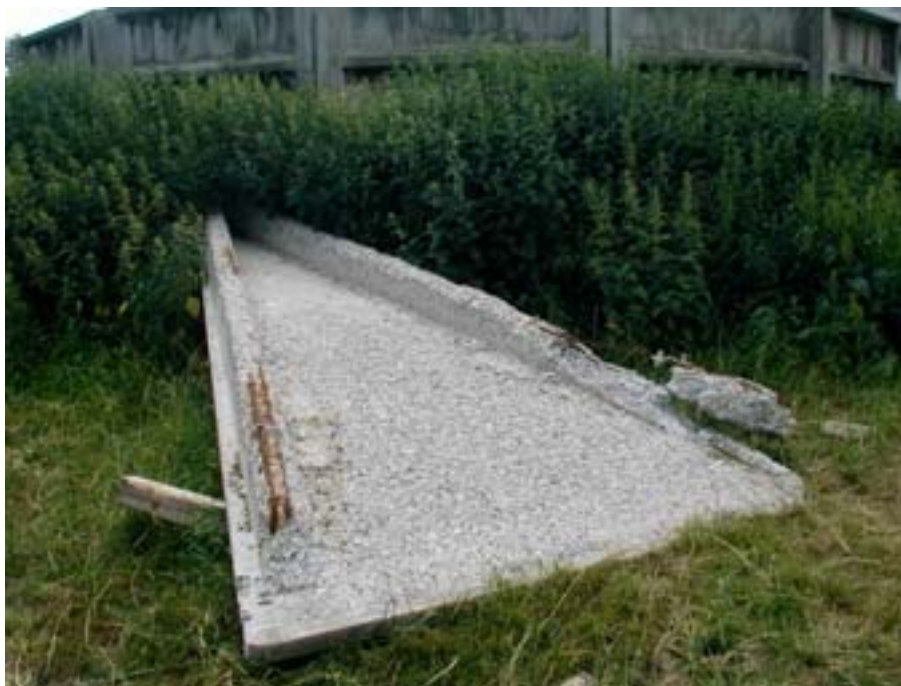
Figur 7.17
Beholderlåg (undersiden) fra gødningsbeholdere. Det er kraftigt eroderet som følge af manglende ventilation og en beholdervæske, der tilsættes industriaffald.

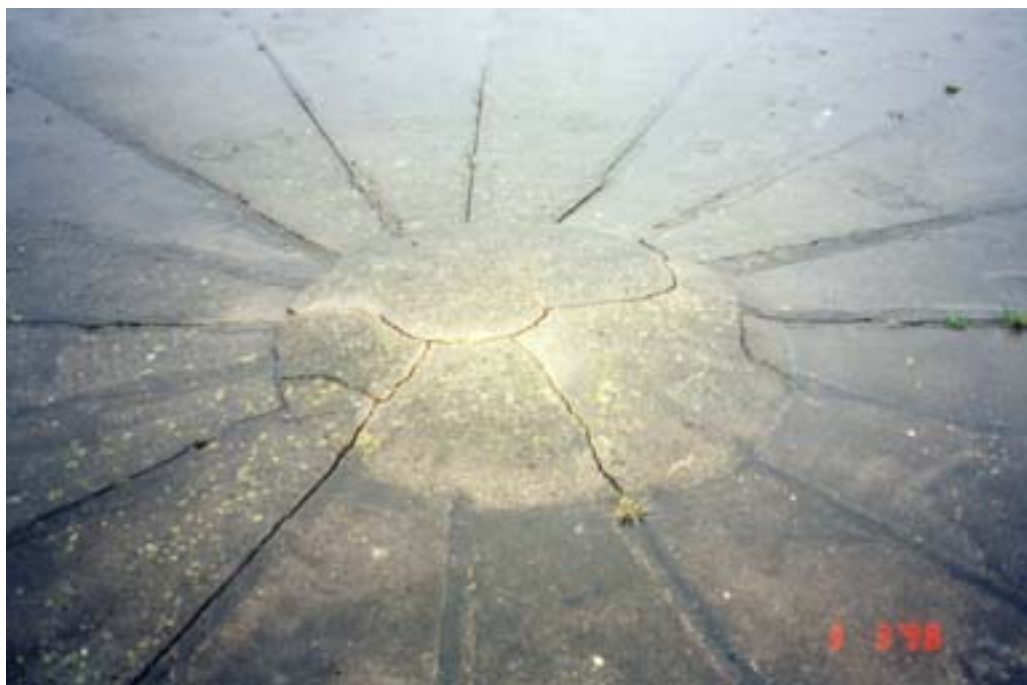
Figur 7.18
Dette er centret af et beholderlåg (set ovenfra). Revnerne antyder, at der har været bevægelser, antagelig som følge af opskudt bundplade.

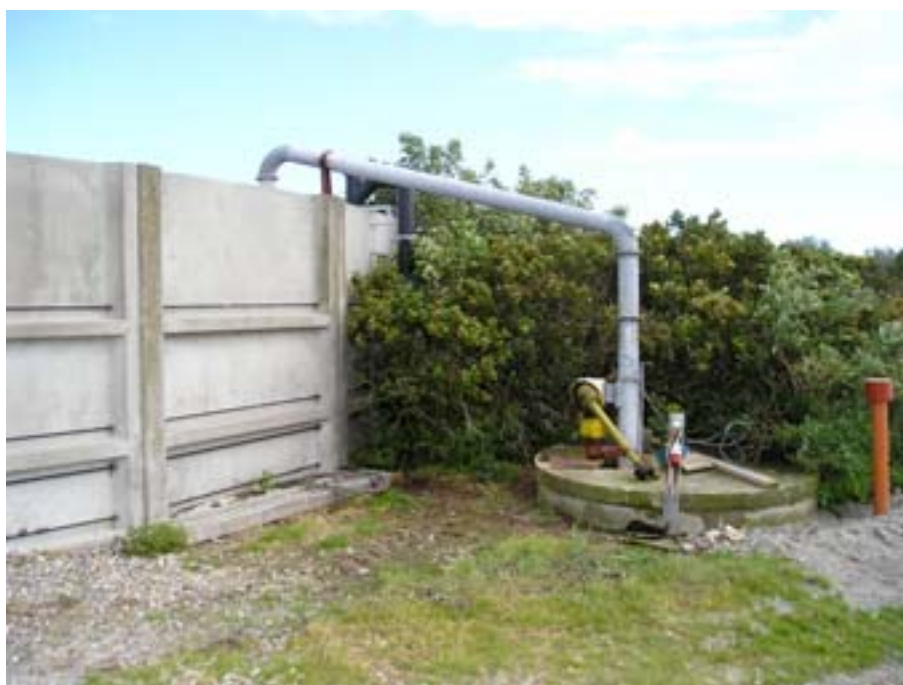
Figur 7.20

Det kan være svært at kontrollere en beholder, hvis der er tæt beplantning helt op til beholderen. Der bør være ca. 0,5 m fri passage rundt om en beholder.
