5. Stålbeholdere

7. Beholderkontrol

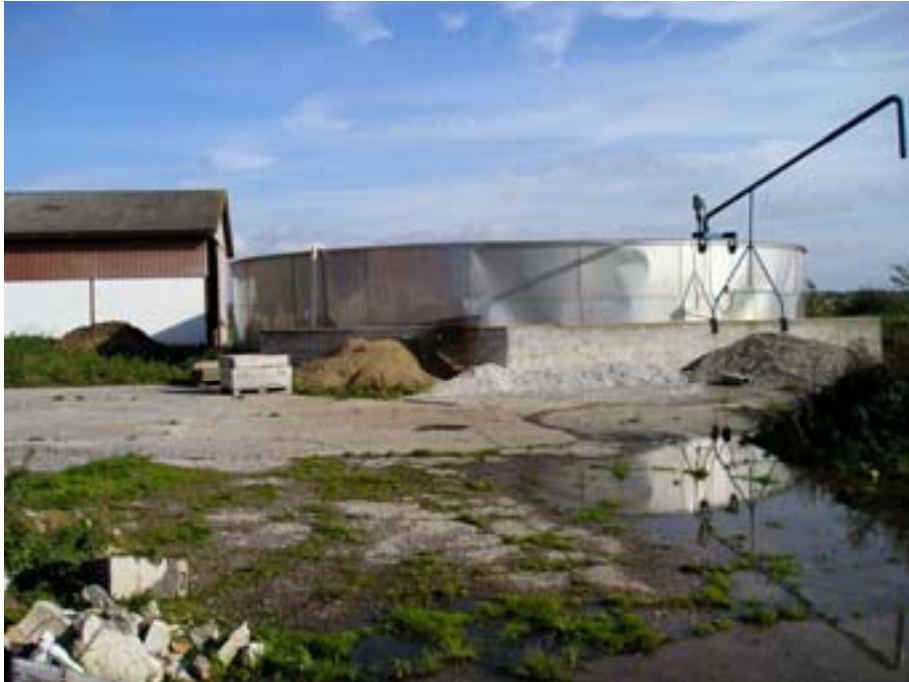
Figur 5.9
Dette er en beholder i rustfrit stål, delvis nedgravet. Der er ingen tegn på rustangreb. Der er meget få af denne type i danmark.

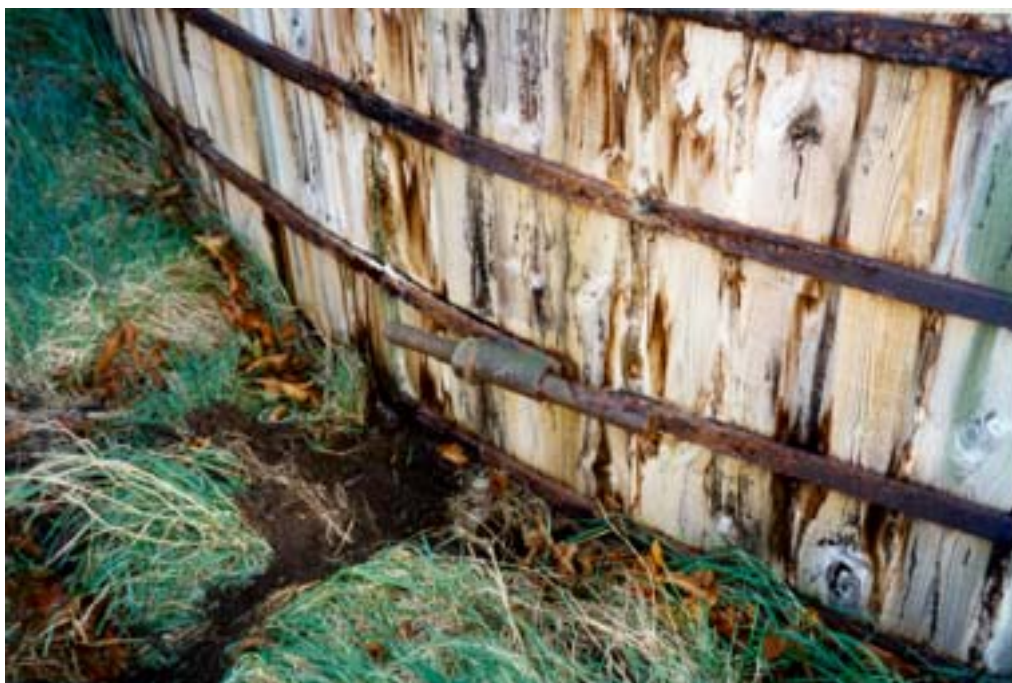
Figur 6.2
Træbeholdere har bundplade i terrænniveau. Spændebånd er spændt med en boltesamling. De kan også være svejst sammen.

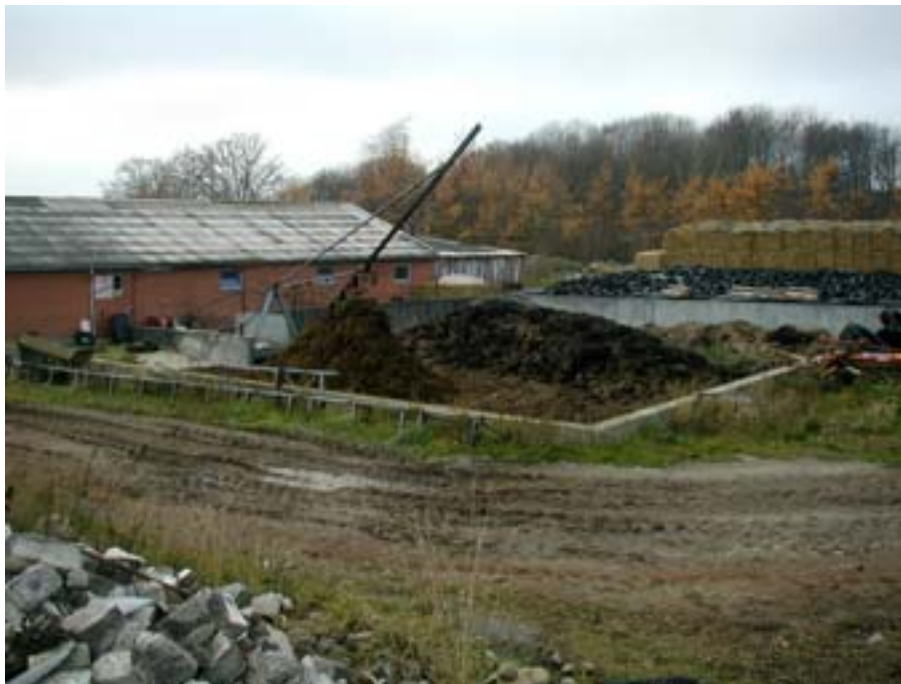
Figur 6.4

Betonlagune. Denne lagunetype har normalt nedkørsel. Den skal kontrolleres, hvis den kan indeholde over 100 m³ flydende gødning.

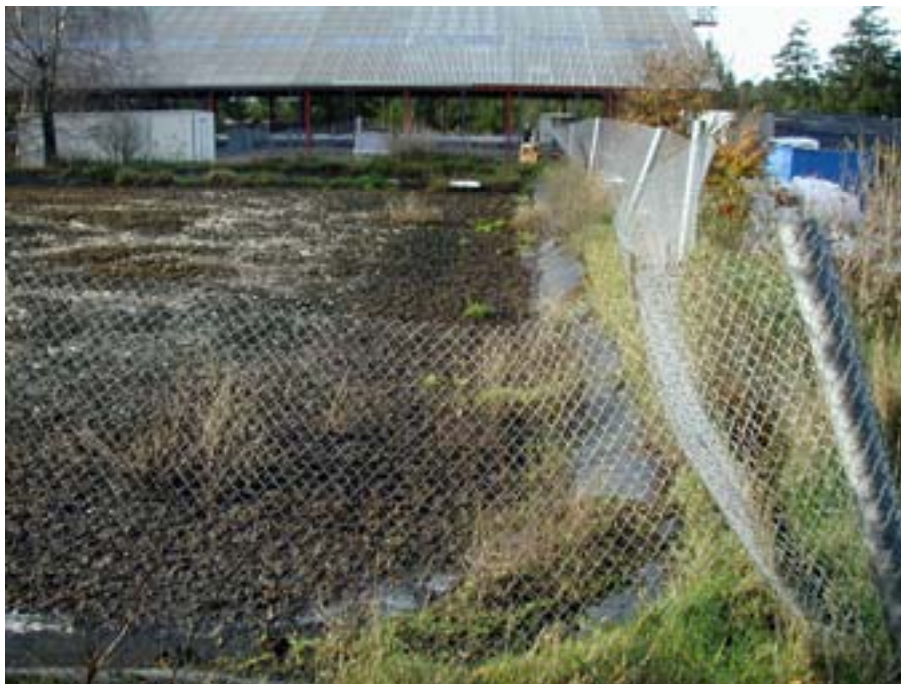
Figur 6.5
Lagune af plastmembran. Sådanne laguner uden overdækning er opført i perioden 1975 til 1985. Der er i dag kun få i anvendelse, da holdbarheden ikke særlig lang.

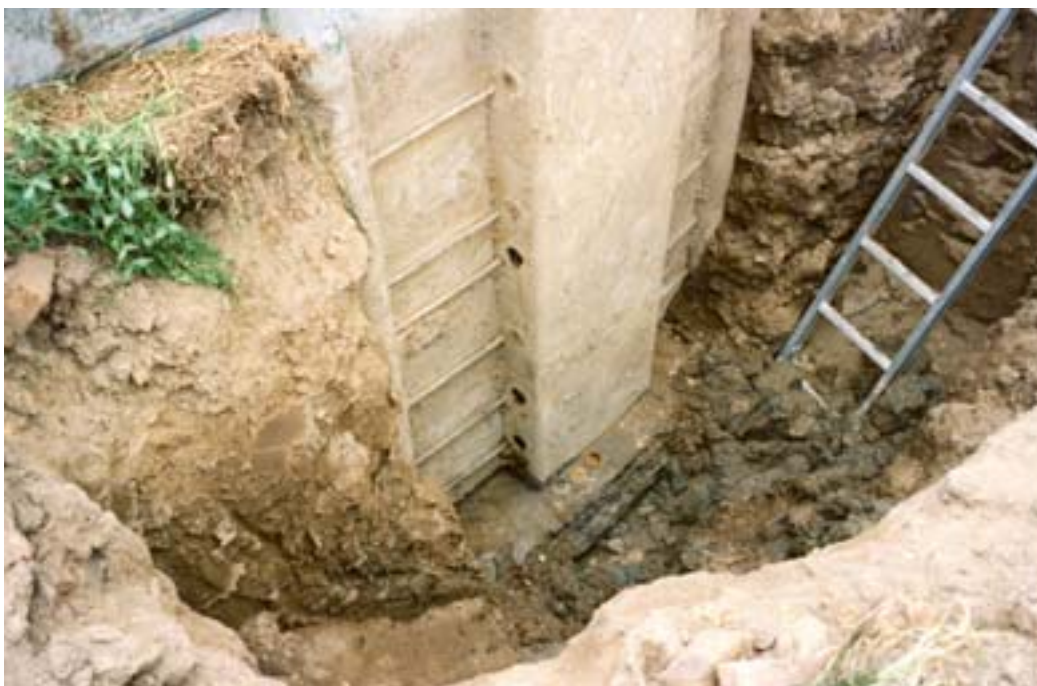
Figur 7.1
Opgravning skal ske til niveau med bund. Ved beholdere med låseelement for kabler foretages opgravningen som her, så såvel kabler som låse kan kontrolleres.

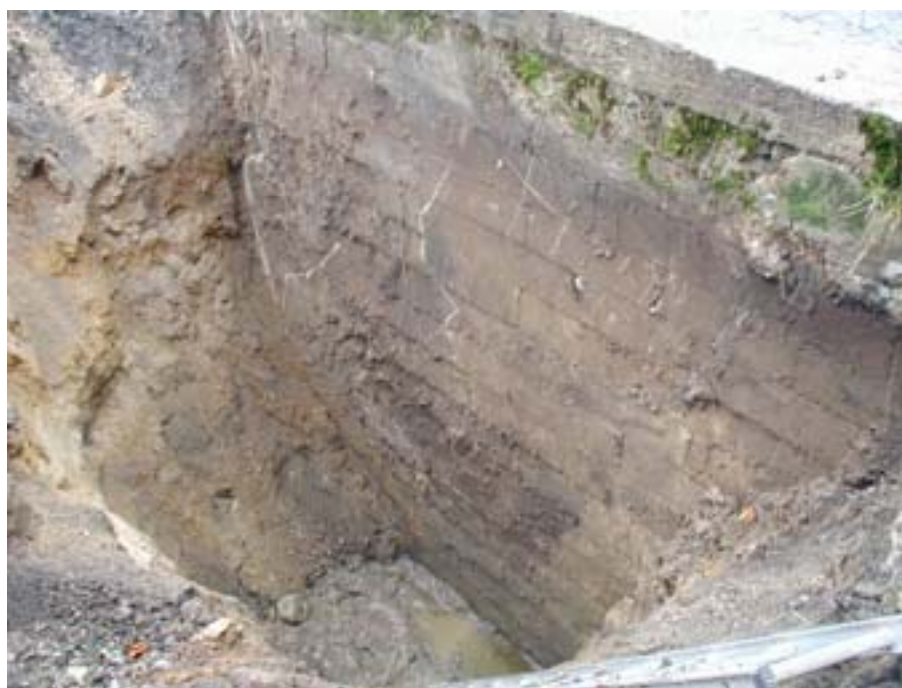
Figur 7.2
Ved beholdere uden kabler kan opgravningsstedet vælges frit. Her er gravet op ved en blokstensbeholdere.

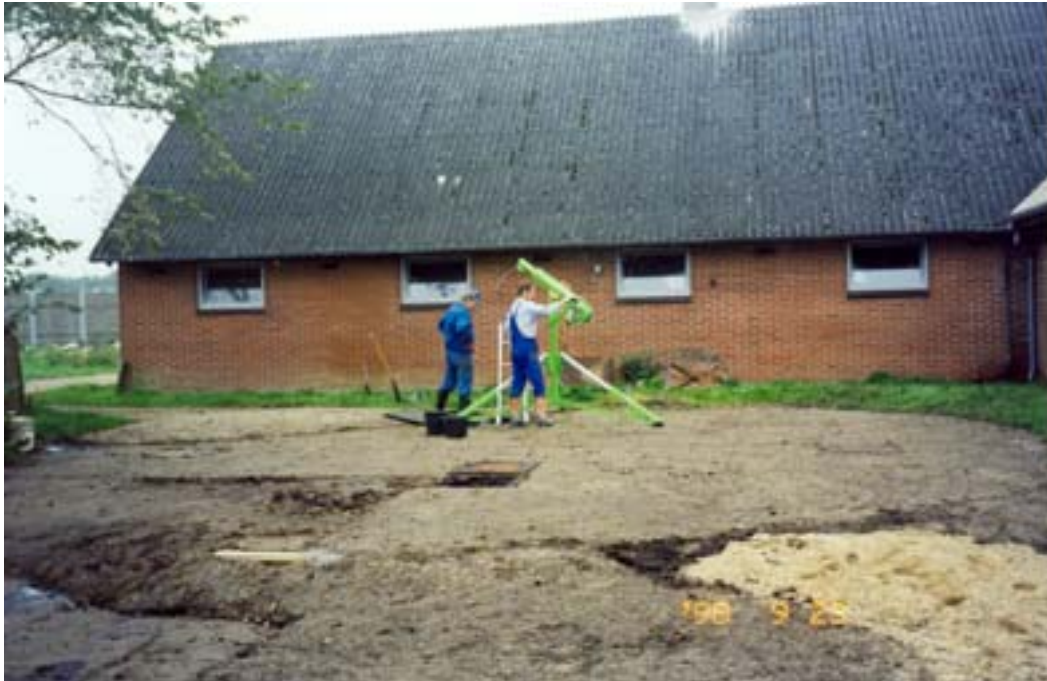
Figur 7.9
Ved indvendig kontrol af lukkede gyllebeholdere skal der være hjælpere, sikkerhedsline og iltforsyning.

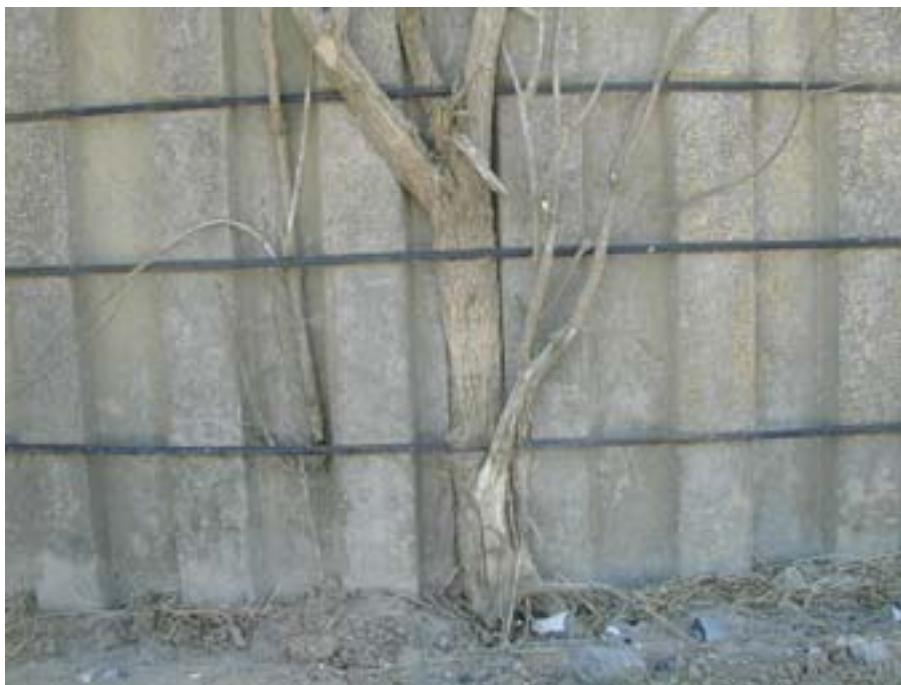
Figur 7.16
Møn tank med udvendige kabler. Træet er nu fjernet.

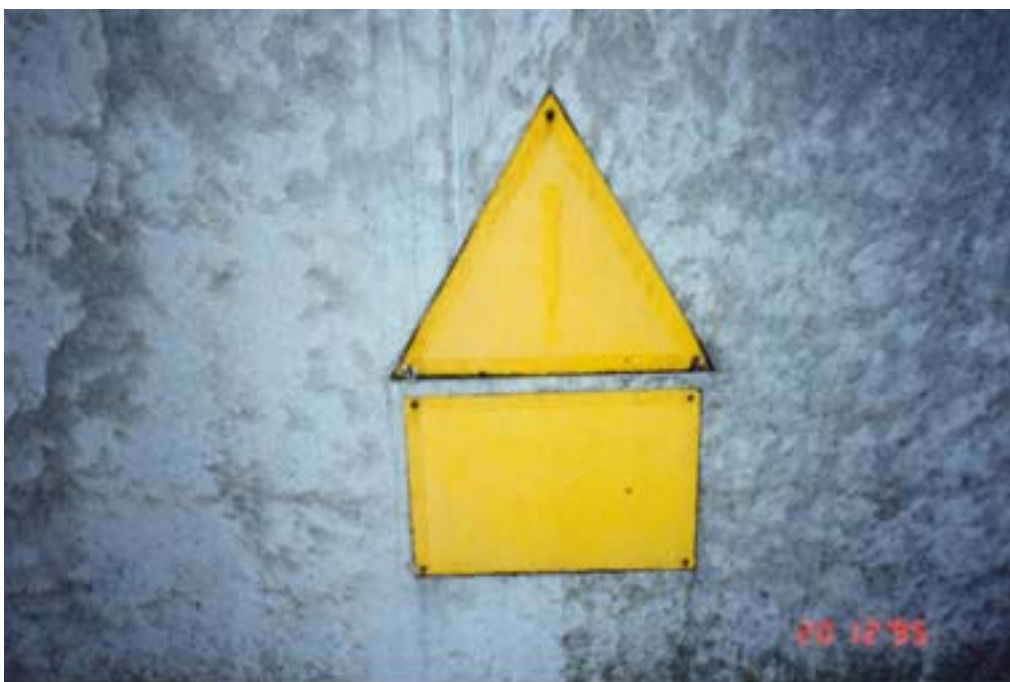
Figur 7.19

På beholdere skal der i henhold til Arbejdstilsynets bekendtgørelse være forsynet med en læselig advarende tekst. Det indgår ikke i beholderkontrollen at kontrollere disse skilte.
